BELSŐ GAZDAGSÁG

A RUMBACH SEBESTYÉN UTCAI ZSINAGÓGA FELÚJÍTÁSA

ÉPÍTÉSZ |
Kőnig Tamás DLA, Wagner Péter DLA

SYNAGOGUE RESTORATION, BUDAPEST, HUNGARY | Restoration Architect: **Tamás KÖNIG DLA and Péter WAGNER DLA**

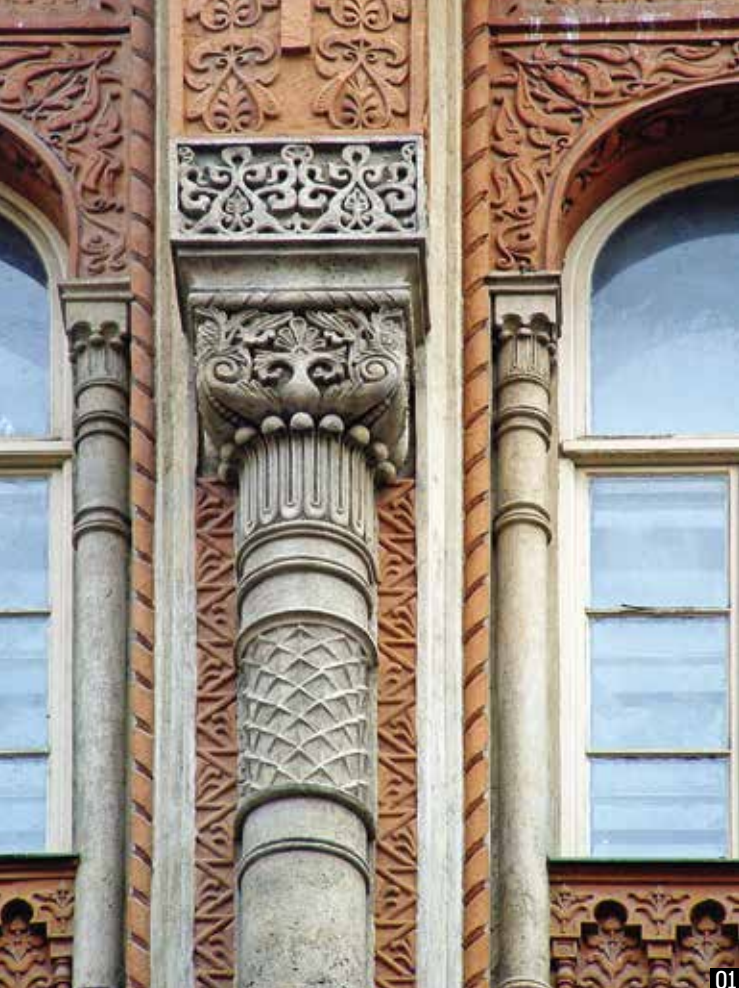
- 01 Az utcai homlokzat részlete
- 02 A tóraszekrény kupolájának belseje
- 03 Otto Wagner perspektivikus metszete
- 04 Ner tamid - az örök fény lámpása a tóraszekrény fölött

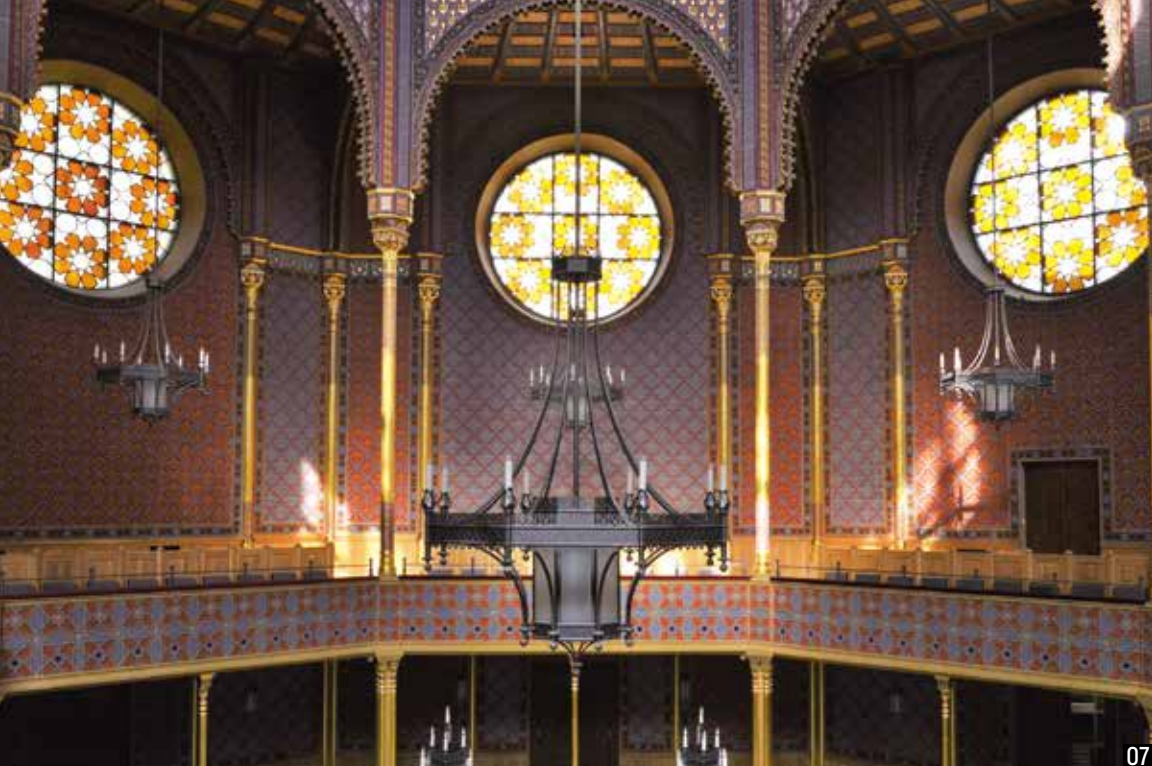
- 07 A karzat
- 08 Földszinti alaprajz
- 09 A központi nyolcszögletű tér belseje
